# 13 用語集

# 14 付録

# 5 成果品集

## 1 岩壁調査

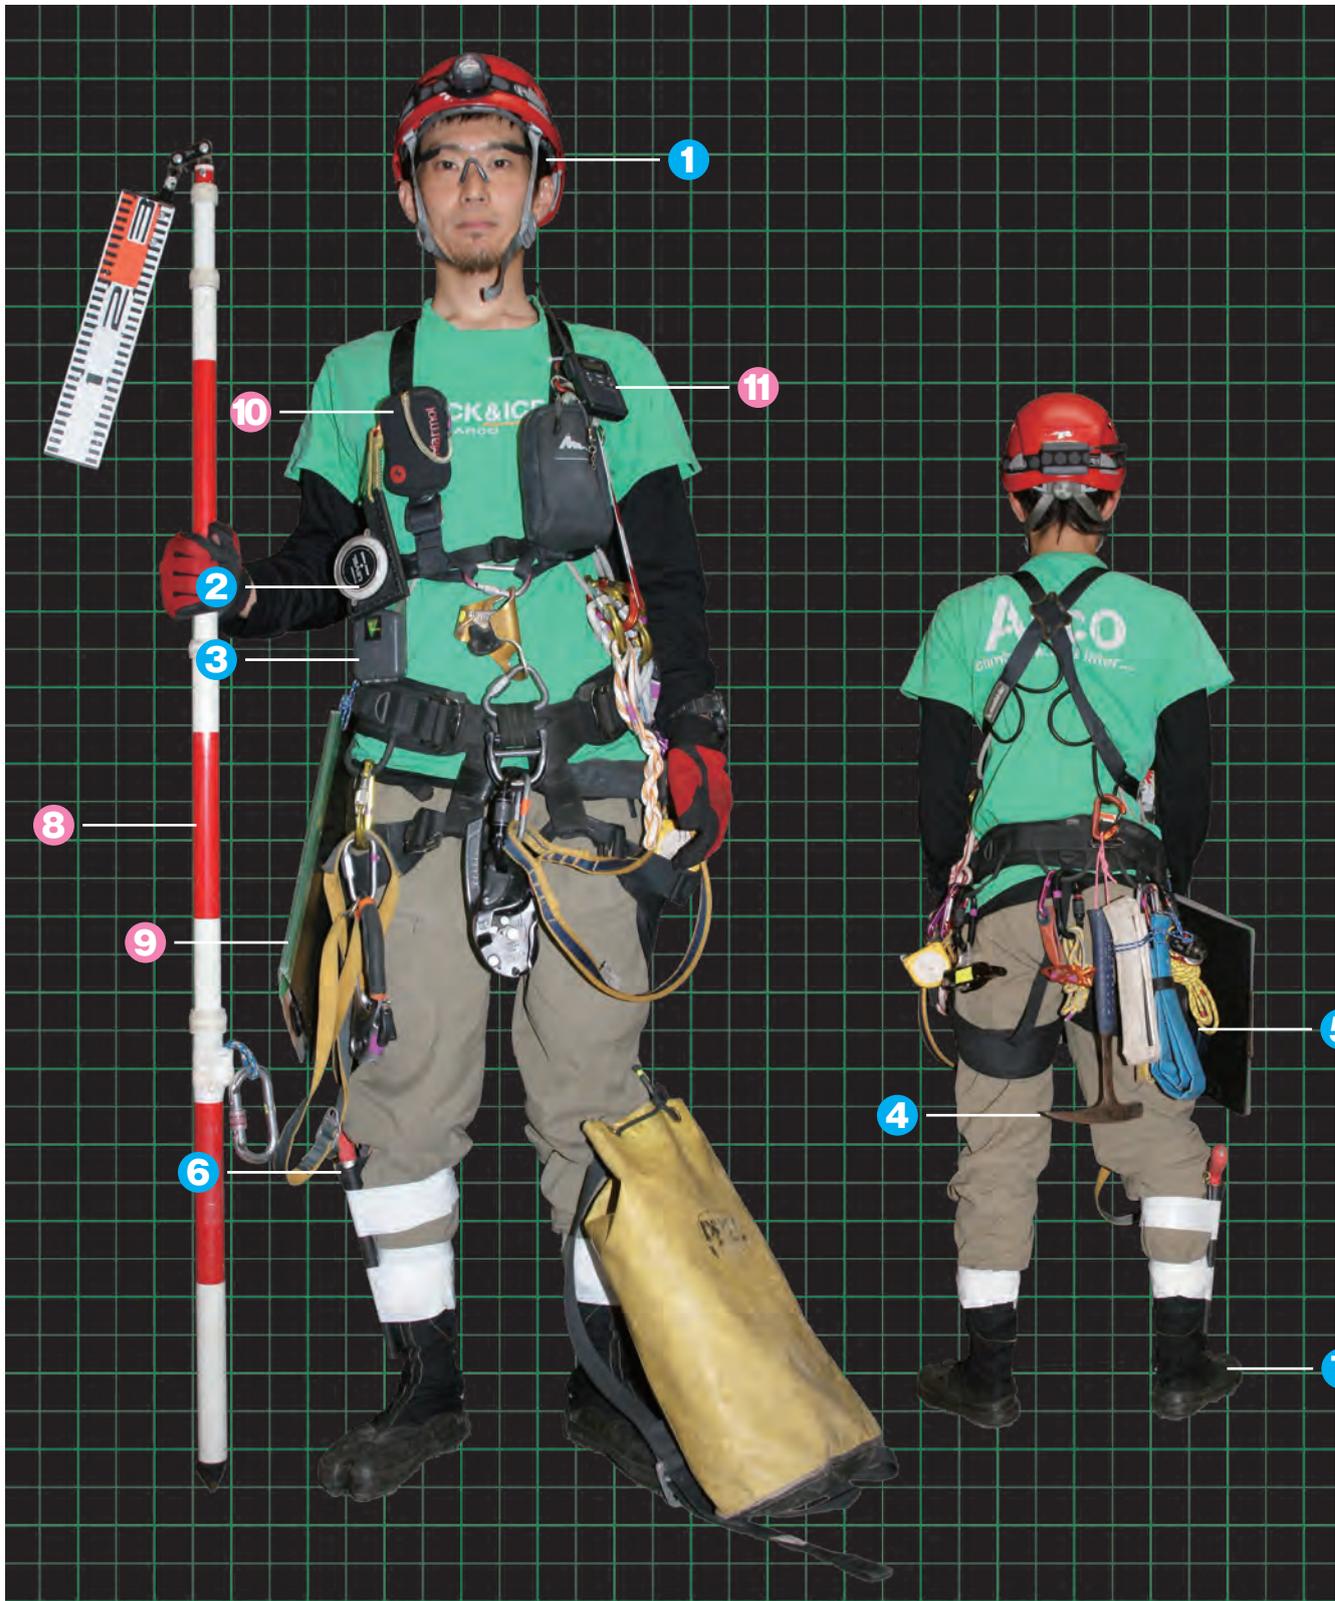
ロープ登高に適したシートハーネスを使用。更に軽量化したい場合はロッククライミング用のシートハーネスを使用することもある。急峻な斜面では、スパイク付きの靴が有効。

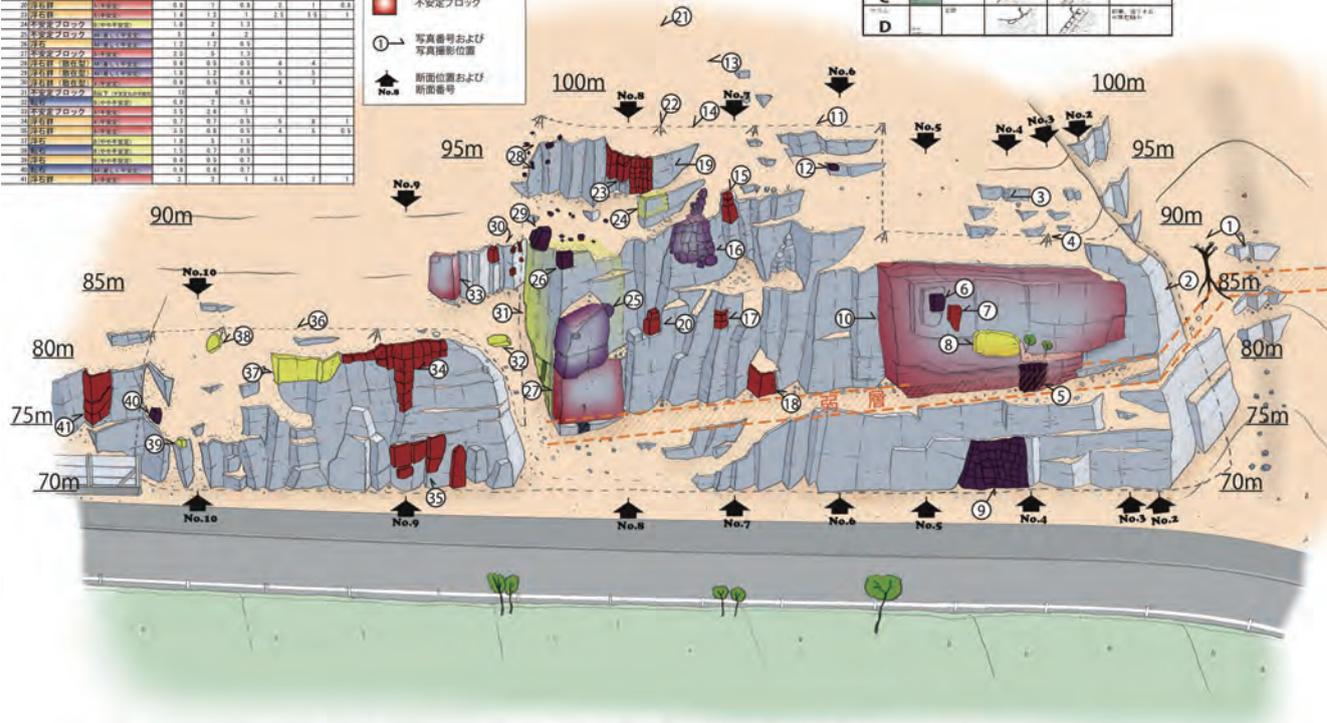
模式調査結果図 (1/250) 0m 25m  
S=1/250

- 凡例
- AAクラス(著しく不安定)
  - Aクラス(不安定)
  - Bクラス(やや不安定)
  - 不安定ブロック
  - 写真番号および写真撮影位置
  - 断面位置および断面番号

調査番号	対象	調査時期	調査内容	調査結果
AA	山頂部	2014.05.20	掘削調査	AAクラス(著しく不安定)
A	山頂部	2014.05.20	掘削調査	Aクラス(不安定)
B	山頂部	2014.05.20	掘削調査	Bクラス(やや不安定)
C	山頂部	2014.05.20	掘削調査	不安定ブロック
D	山頂部	2014.05.20	掘削調査	不安定ブロック

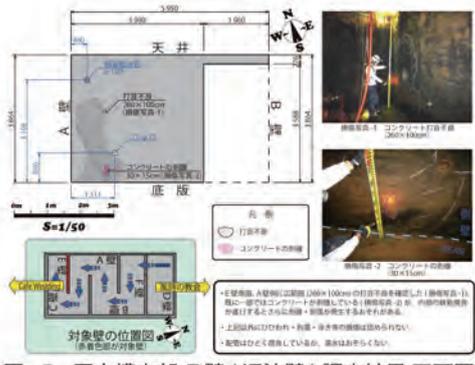
図-5. 原水槽内部 E 壁 (迂流壁) 調査結果 正面図  
(※調査対象外ですが変状があったので調査結果として、とりまとめました)
